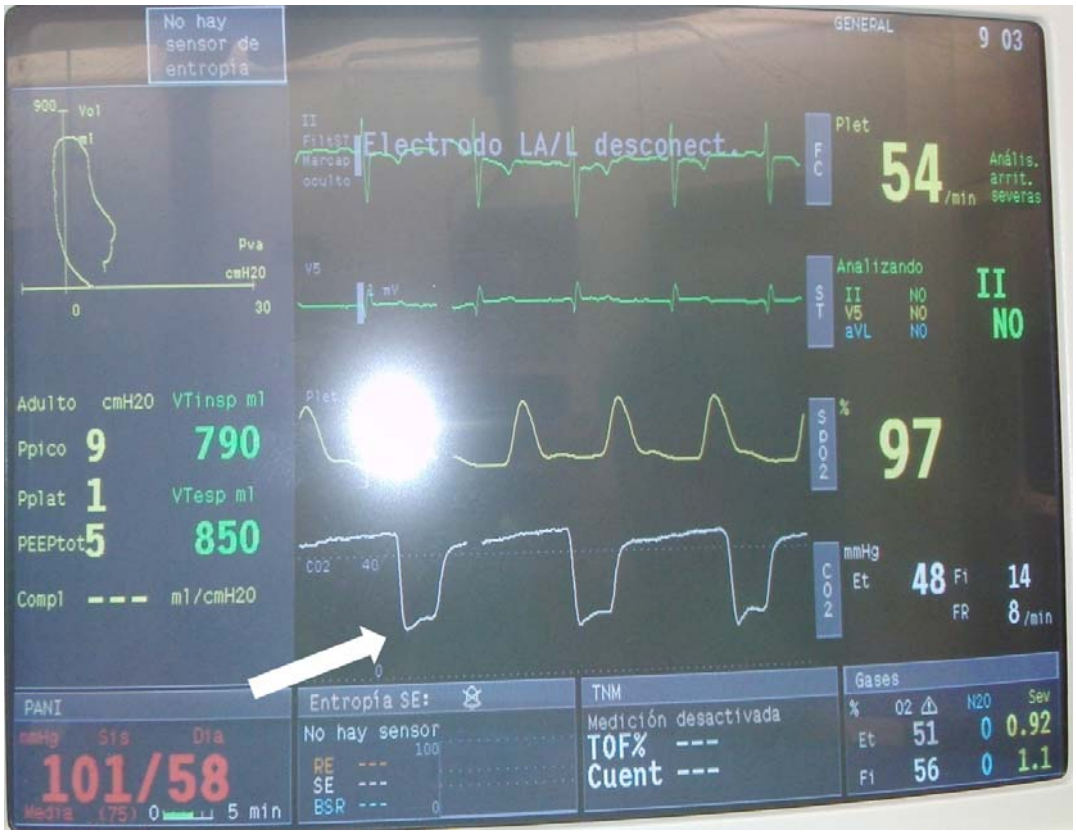
Monitorización intraoperatoria. Ventilación en modo Volumen Control con VT aumentado hasta 750 mL y FGF de 12 L/min. Reinhalación de CO2 (Flecha). FiCO2 de 14 mmHg. Valores anómalos de presiones de vía aérea y curva de P-V desplazada a la izquierda.
